## **ESTUDIO FUNDADO DE RIESGOS NATURALES Y PROTECCIÓN AMBIENTAL**

## 1. INTRODUCCIÓN

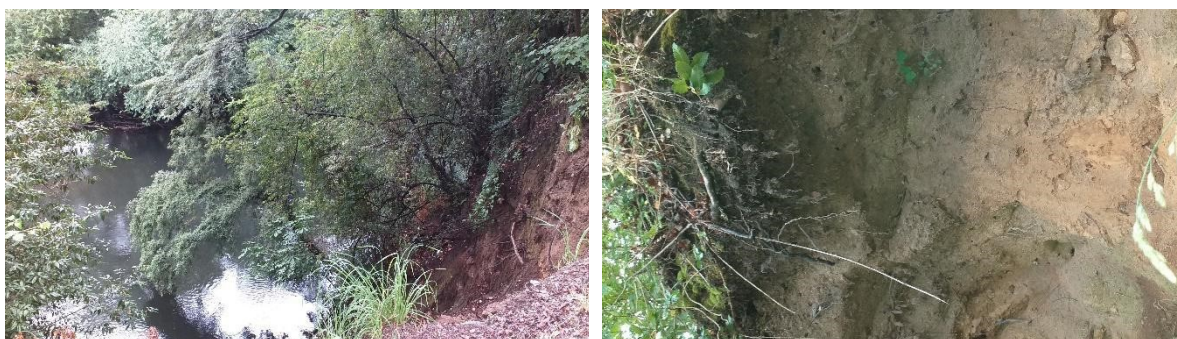
**Fotografías 1 y 2.** Terraza fluvial sobre el río Trancura y composición del horizonte de suelo limo-arenoso, sector Museo Intercultural.

La localidad de Curarrehue y sus alrededores<sup>38</sup>, se emplaza sobre una unidad geológica de depósitos morrénicos, fluvioglaciales y glaciofluviales, constituidos principalmente de bloques, limos, arcillas y gravas de edad geológica que data del Pleistoceno al Holoceno, con pendientes que varían entre 0 y 5°, las cuales conforman sistemas de terrazas fluviales, que al menos, presentan tres niveles de alturas que descienden hacia el sur de la localidad, principalmente desde el sector del Museo Intercultural (T=390 metros) hasta aproximadamente el sector del Minimarket El Portal (T=378 metros). Fotografías 1 y 2.

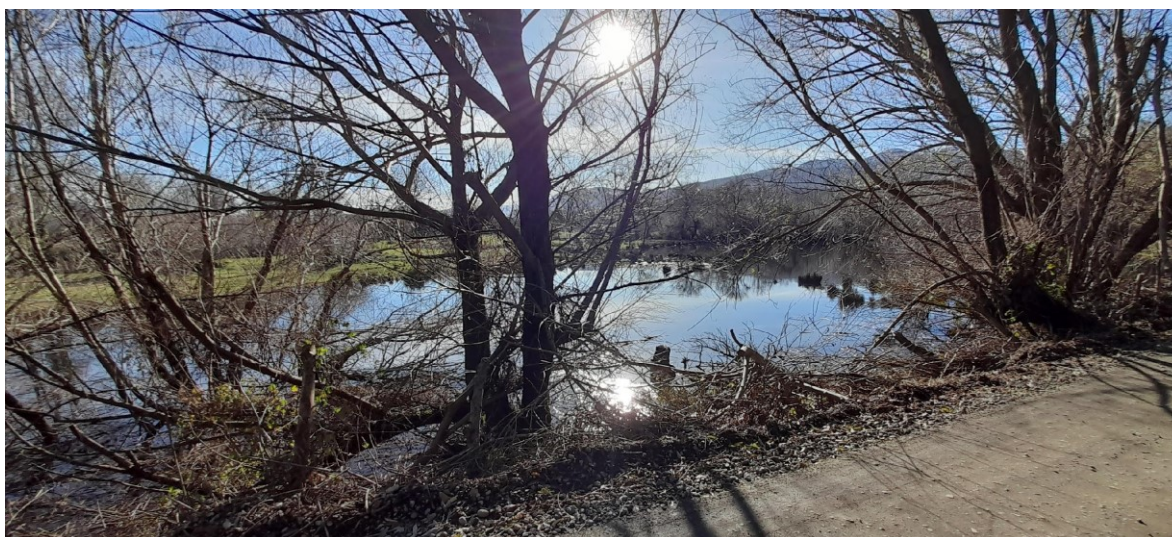
**Fotografía 4.** Laguna formada por antiguo meandro del río Trancura cerca del Estero Santa Rosa.

Así y desde el curso superior del río Trancura en esta sección (2,2 km aguas arriba del puente San Luis), se evidencian antiguas llanuras de inundación, las cuales representan una dinámica cambiante del escurrimiento anastomosado que han experimentado dichos valles fluviales, configurados por la alta carga de sedimentos que se depositan principalmente en las curvas de los meandros, dada la poca pendiente longitudinal existente (menos de 5°). Además, se evidencian antiguas lagunas que se han formado a partir de antiguos meandros en forma de U (owbox lake), correspondientes a antiguos brazos del río Trancura y del río Cavisañi (Fotografía 4).

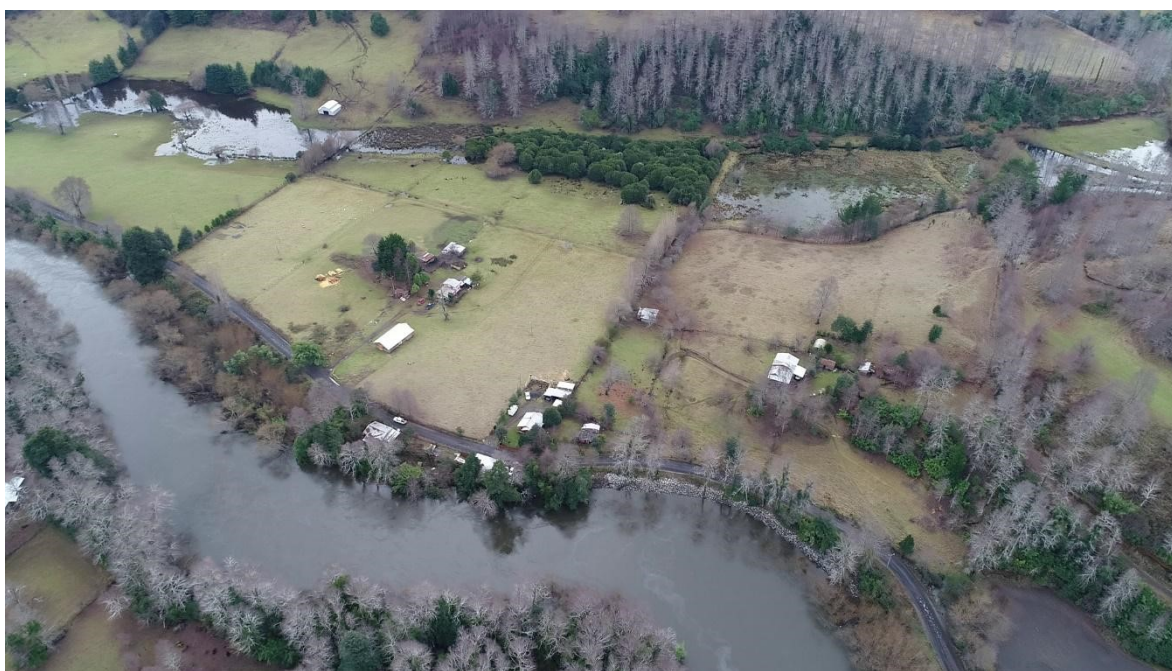
**Fotografía 5.** Vista Aérea de la Inundación de Catripulli, año 2018.

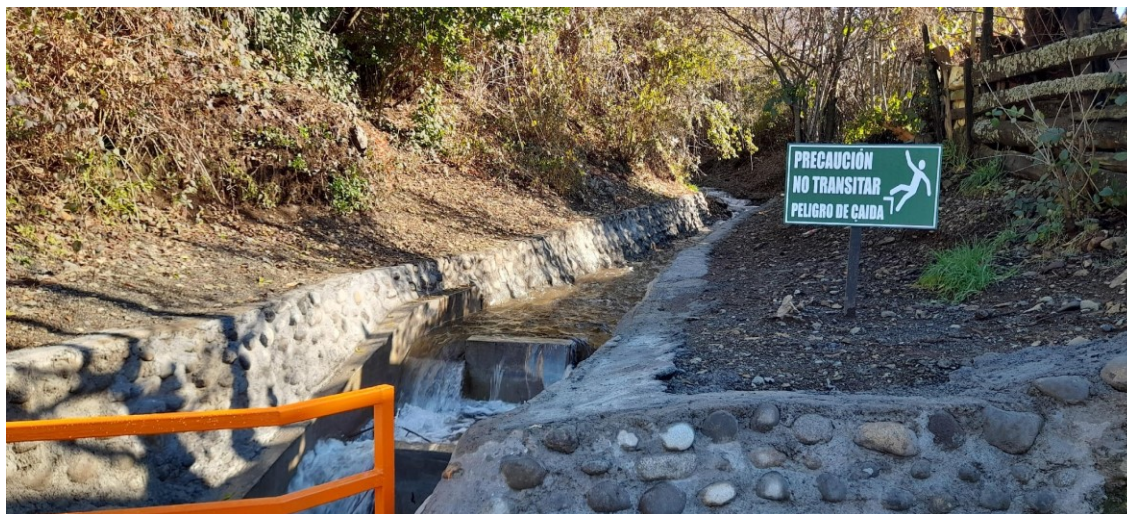
**Fotografía 6.** Estado actual del Estero Pulongo que cruza bajo la calle Cacique Catriquir.

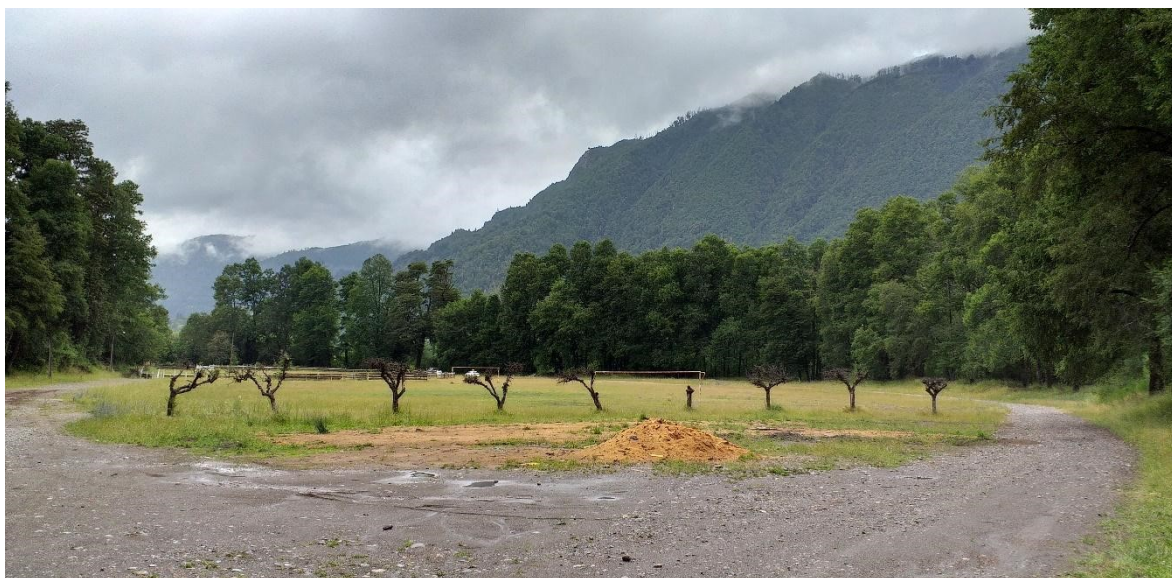
**Fotografía 8.** Sector de Anegamientos por desbordes del río Trancura (detrás de la Municipalidad de Curarrehue).

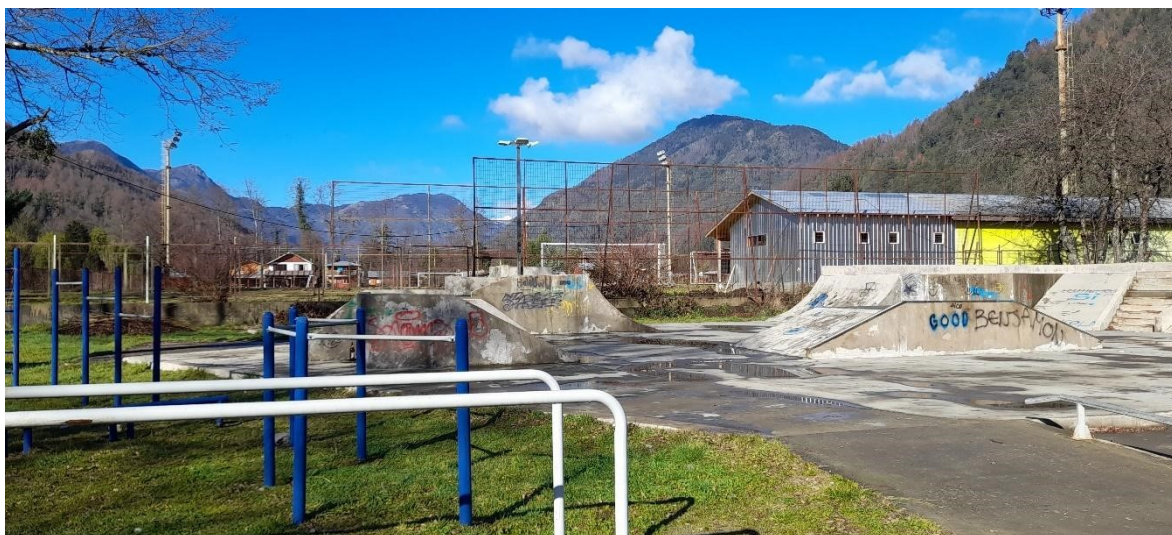
**Fotografía 9.** Sector Estadio Municipal de Curarrehue, ribera sur del Río Trancura.

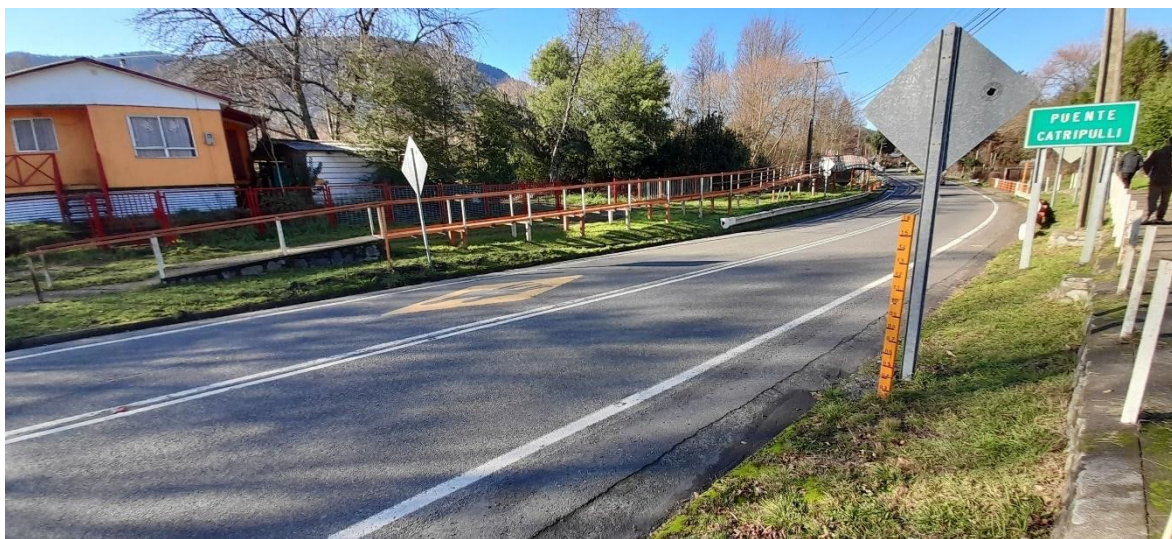
**Fotografía 11.** Vista Área de Inundación Alta Sector Puente Peatonal, Camino Internacional, Catripulli
